Ergonomie des matériels de pulvérisation et exposition aux pesticides en viticulture

19 octobre 2021

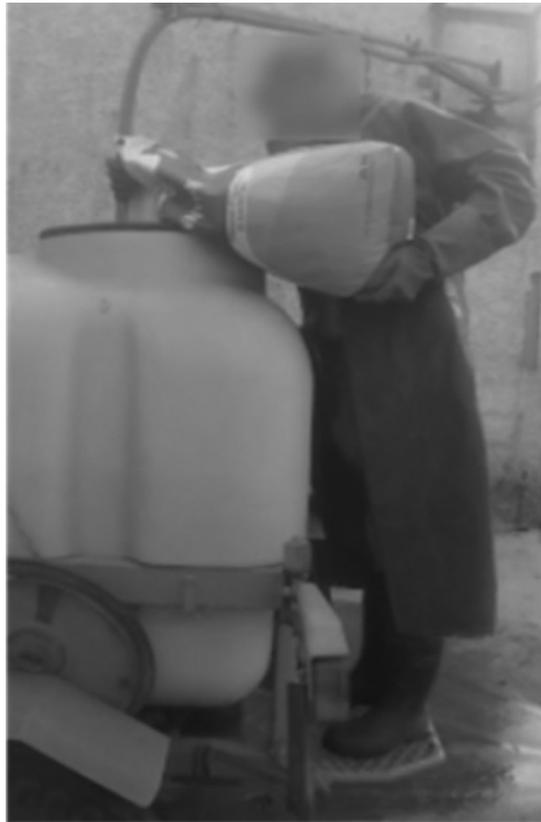
Incorporation des produits dans la cuve par le chef de l'exploitation

Les auteurs relèvent des défauts de conception et des difficultés d'utilisation, comme par exemple une hauteur de cuve mal adaptée à la tâche de remplissage, ce qui amène à prendre appui sur le bord (illustration ci-dessus). Des aléas et des incidents peuvent aussi entraîner une exposition. C'est le cas d'une buse qui se bouche au cours du traitement, nécessitant le passage de la personne entre les panneaux récupérateurs de produit pour aller la nettoyer. Enfin, des ajustements entre l'opérateur et le matériel, des détournements d'usage, voire des modifications par le distributeur à la demande de l'agriculteur, peuvent aussi être des facteurs de risque.
